RAPORT FINAL

de investigație privind siguranța aviației civile

DEPRESURIZARE CABINĂ

Aeronava	Boeing 737-400 / YR-BAJ
Data și ora	10.08.2017 / 05:50 UTC
Operator	BLUE AIR-AIRLINE MANAGEMENT SOLUTIONS SRL
Tipul zborului	Comercial
Persoane la bord	169
Victime	Nu au fost
Comandant	RO.FLC/ATPL/...../A, în termen de valabilitate
Copilot	RO.FLC/ATPL/...../A, în termen de valabilitate
Avarii produse	Depresurizare a cabinei, fără avarii structurale
Locul evenimentului	Coordonate : N 47° 02' 13"; E 025° 51' 32" 15 NM către Bucur Waypoint

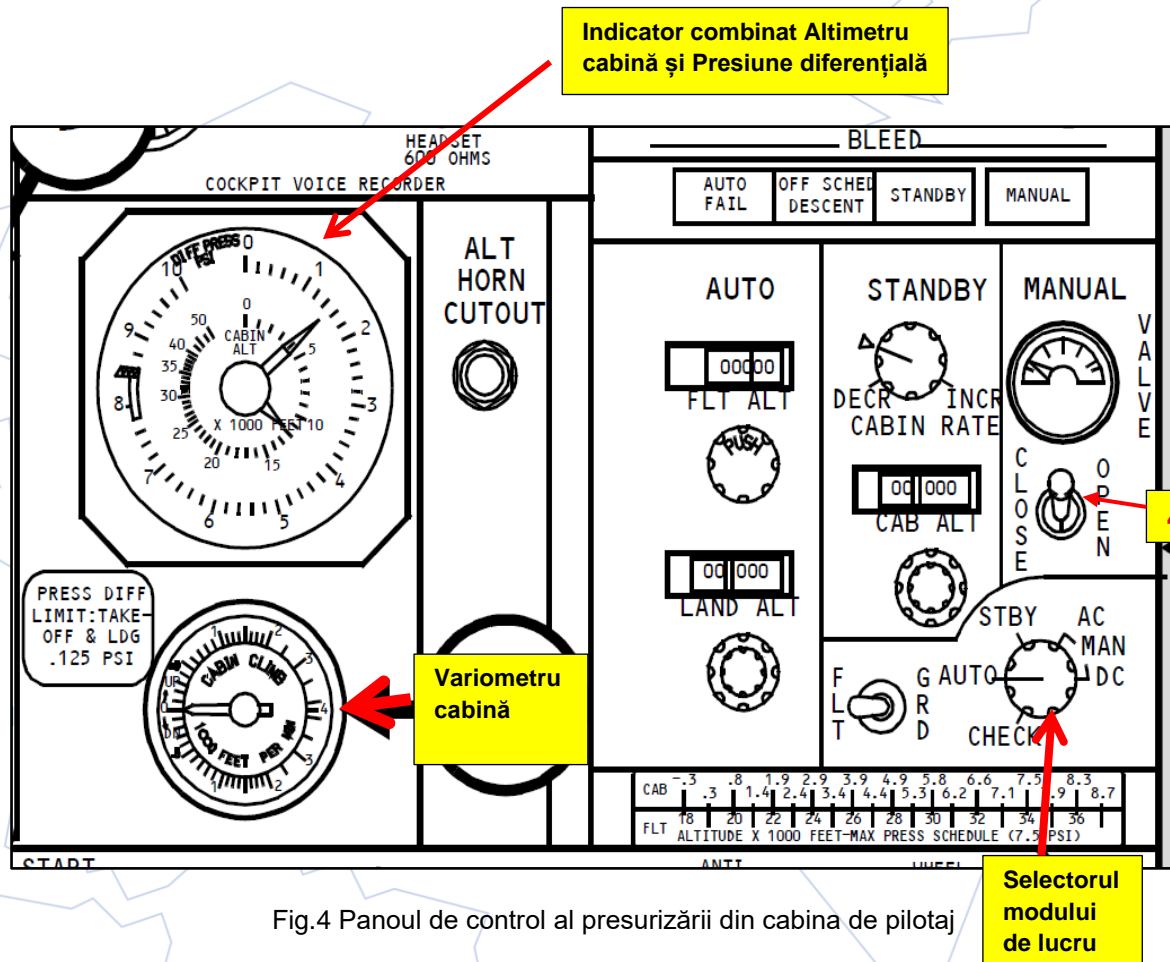
Fig.4 Panoul de control al presurizării din cabina de pilotaj

După aterizarea aeronavei, sistemul de presurizare al acesteia a fost supus testelor și verificărilor conform AMM, în urma cărora s-a constatat faptul că panoul de control al presurizării din cabina echipajului era defect. Verificările și testele efectuate după înlocuirea acestuia au confirmat funcționarea sistemului de presurizare în parametrii prescriși de AMM.

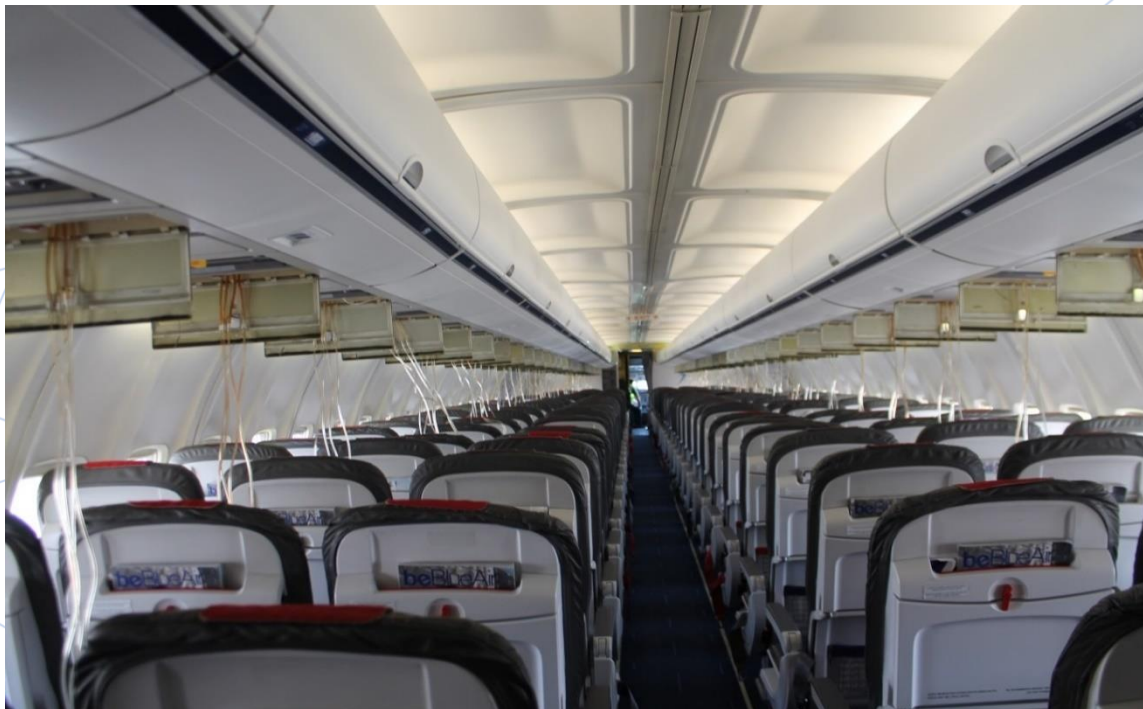
Sistemul de asigurare a oxigenului pentru pasageri a avut nevoie de mentenanță.

Fig.7 Cabina pasagerilor cu măștile de oxigen pasageri căzute, după aterizare

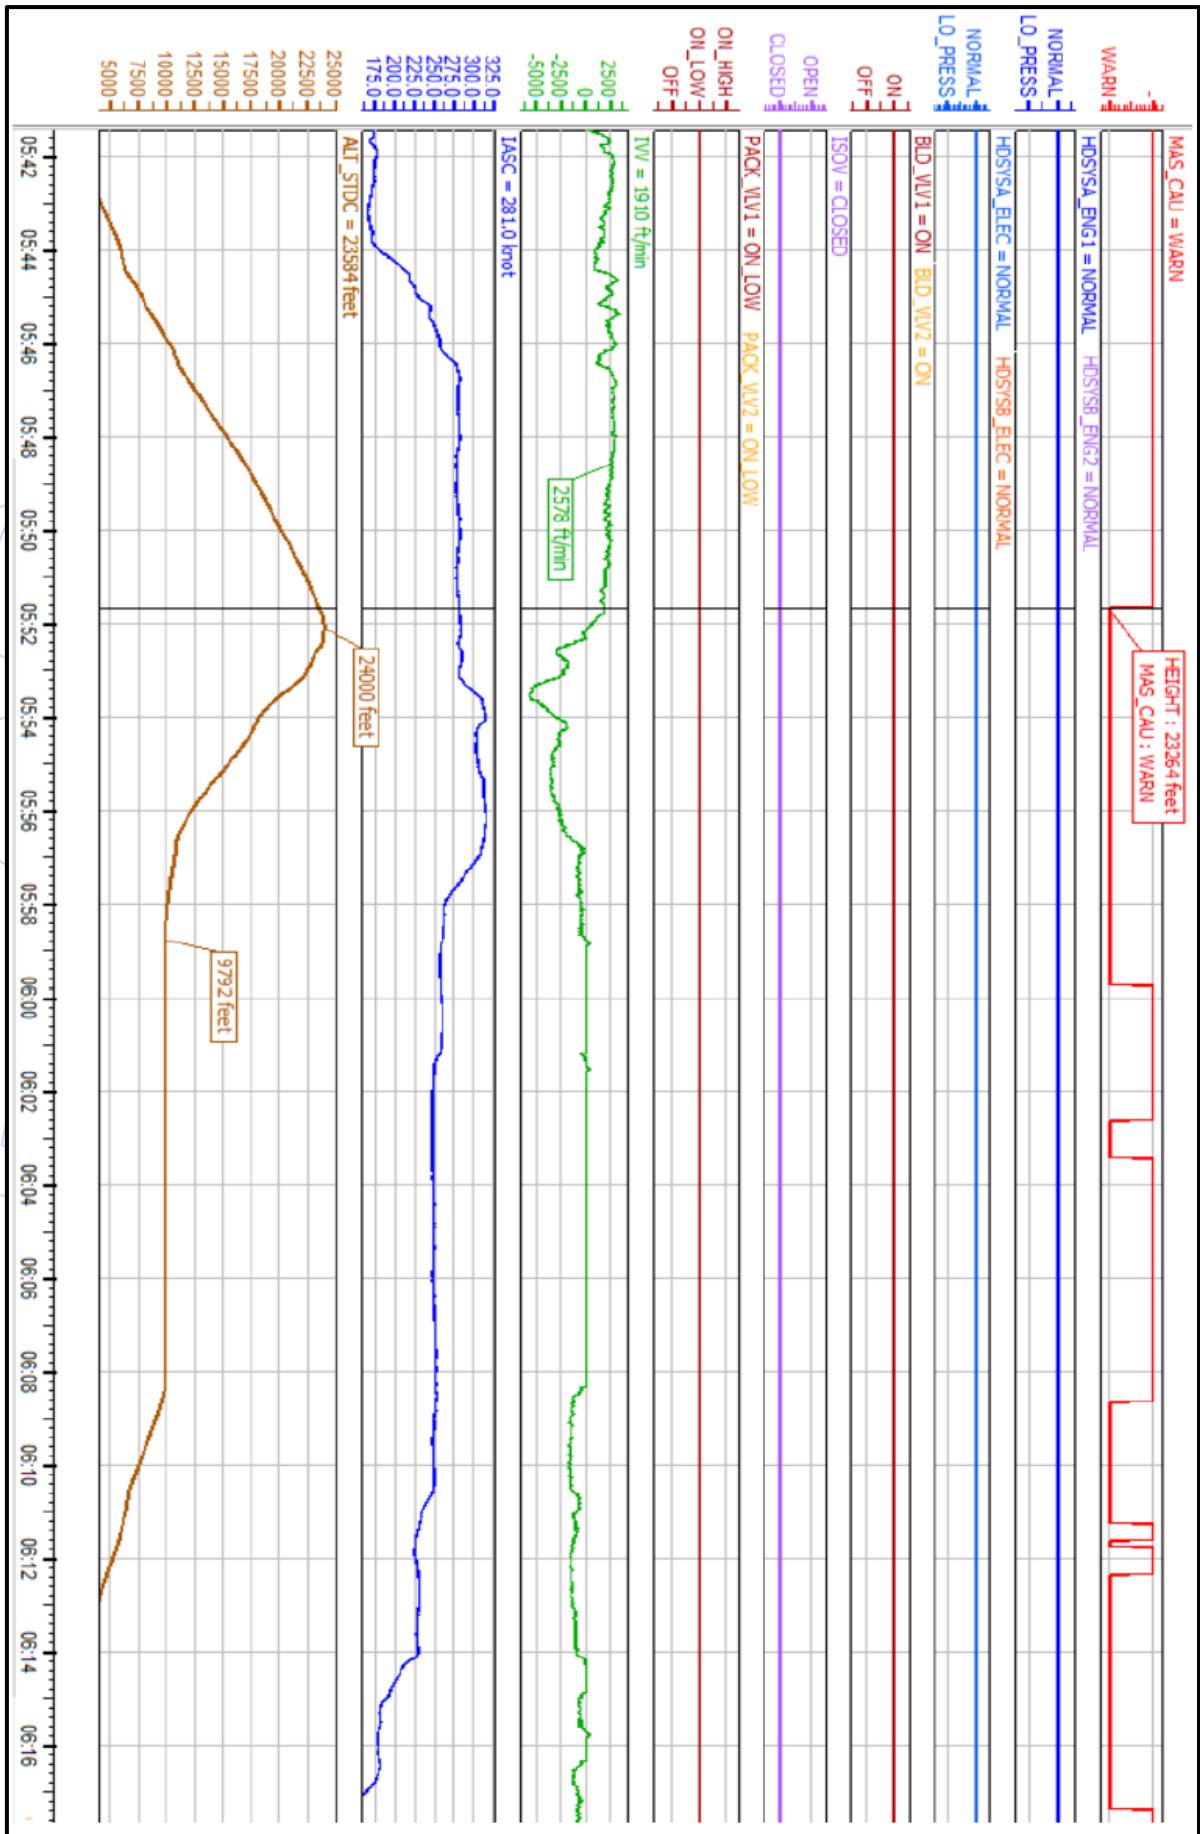
Informația din QAR a fost decodificată. Valorile parametrilor utilizați în prezenta investigație sunt prezentate sub forma de grafic în Fig.9. La această aeronavă, altitudinea cabinei nu se află printre parametrii înregistrați.

Fig.9 Evoluția parametrilor de zbor relevanți, conform înregistrărilor din QAR

Conform înregistrărilor parametrilor de zbor din memoria QAR, aeronava depășise altitudinea de 22.500 ft în urcare.
